REFERENČNÍ LIST STAVBY

**II/389 Újezd u Tišnova, most
ev. č. 389-001**

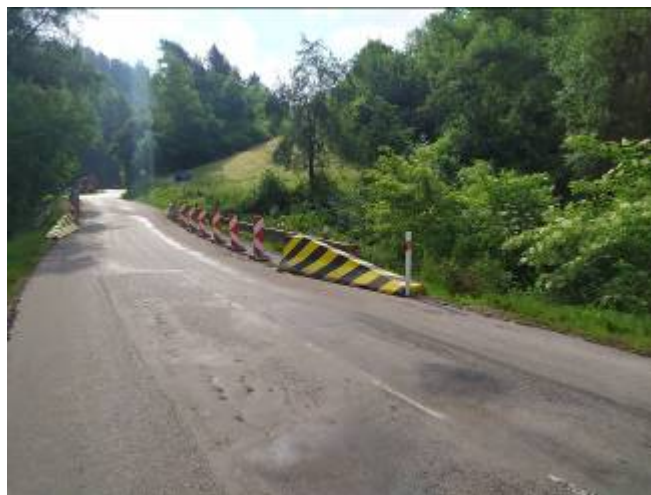
*Stav před rekonstrukcí*

Jednou z hlavních závad byly dlouhodobé průsaky, stáří mostu a konstrukční úpravy vozovky, které způsobily rozpad a degradaci mostního objektu. Na mostě byly patrné podélné trhliny, čelo klenby bylo odtržené, cihly v klenbě uvolněné a vypadané, izolace zcela nefunkční. Původní kamenná římsa se rozpadala. Vozovka byla silně převrstvená s vyjetými koleje a trhlinami. Zádržný systém z vykloněných a silně zkorodovaných sloupků svodidel byl nefunkční.
