**REFERENČNÍ LIST STAVBY**

**II/397 Božice, most 397-002**

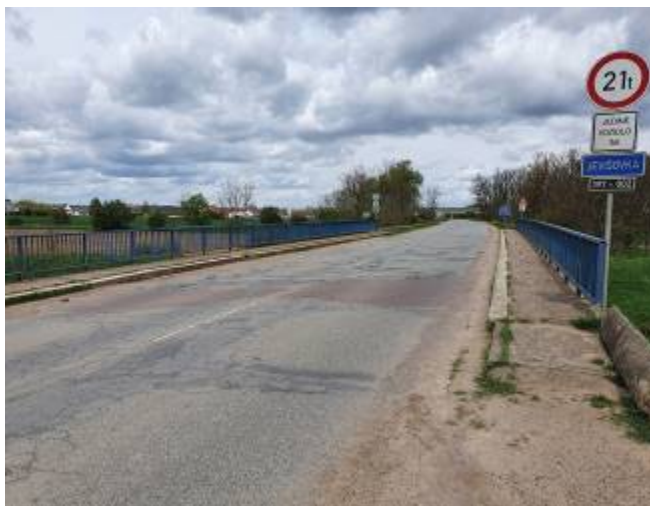
Stav před rekonstrukcí

Na mostě docházelo k zatékání vody na boky nosné konstrukce, pod římsy a v místě dilatačních závěrů. Vozovka na mostě byla porušena především síťovými trhlinami a deformacemi, povrch chodníků a říms vykazoval značnou degradaci. Zábradlí i odvodňovače byly zkorodované.
