## REFERENČNÍ LIST STAVBY

**III/0478 Letonice – I/50**

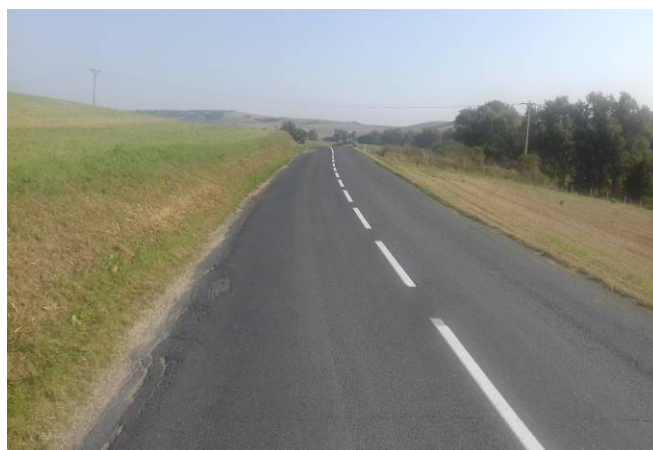
Stav před rekonstrukcí

Vozovka měla kryt z asfaltobetonu, který byl do značné míry narušen, zejména v krajích komunikace. V krytu byly vysprávkky, vyjeté koleje, kryt byl opotřeben nárůstem dopravy, byly viditelné příčné a podélné trhliny. Stav povrchu vozovky byl ohodnocen jako havarijní.
