## REFERENČNÍ LIST STAVBY

**III/40834 Vrbovec, most 40834-3**

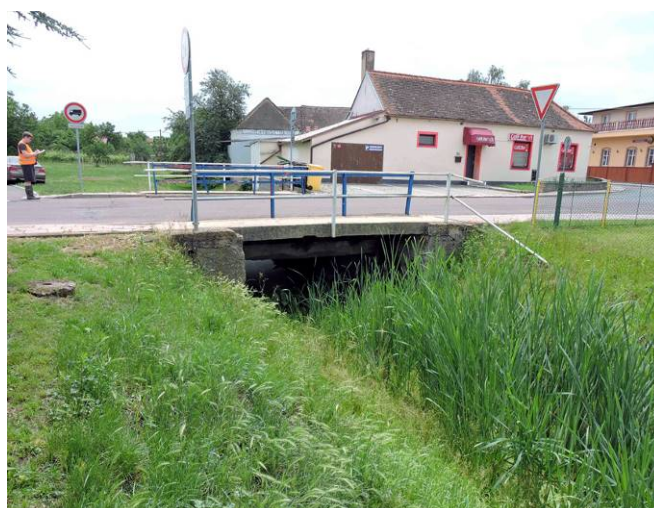
Stav před rekonstrukcí

Most ev.č. 40834-3 vykazoval špatný stavební stav. Na spodním povrchu nosné konstrukce byly odpadlé krycí vrstvy betonu, s prokopírovanou nosnou výztuží. Na ocelových nosnících docházelo ke korozi s nabýváním, zasaženy byly všechny nosníky.
