Název stavby:

III/37736 Radslavice most 37736-1

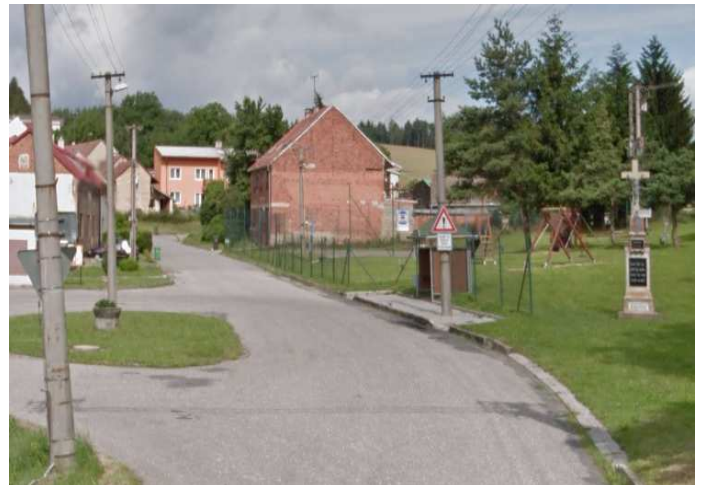
Stav před rekonstrukcí

Na základě hlavní prohlídky byl stavební stav nosné konstrukce mostu zhodnocen jako VII - Havarijní. Proto bylo navrženo odstranění mostu. Stav betonové mostovky byl značně zdegradovaný a výztuž zkorodovaná, izolace byla na konci životnosti. Most byl obtížně kontrolovatelný a vzhledem k zatrubnění vtoku i odtoku neměl žádnou funkci.
