Název stavby:

III/43341 Brankovice, most ev. č. 43341-3

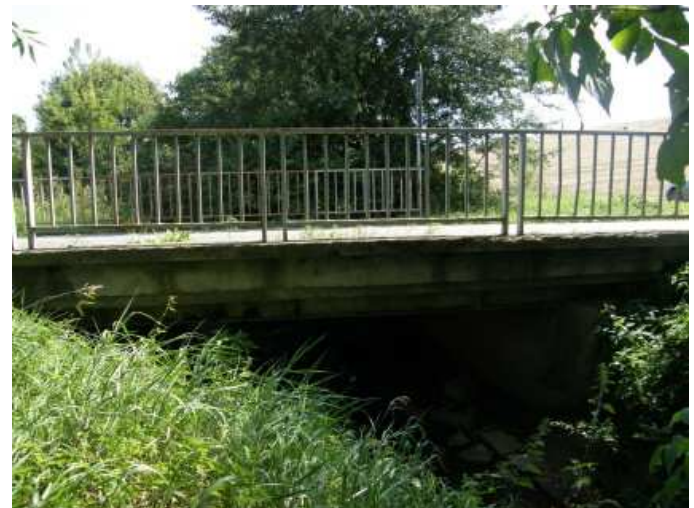
Stav před rekonstrukcí

Původní jednopolový most byl dle mostního listu vystaven v roce 1925. Nosnou konstrukci přemostění tvořily ocelové I nosníky se spřaženou ŽB deskou. Masivní monolitické opěry byly z betonu. Ocelové nosníky byly zkorodované, u krajních nosníků vizuálně zjevná deformace, na železobetonovou desku zatékalo, byly patrné mapy a výkvěty. Na mostě byl osazen nevyhovující zádržný systém. Most nevyhovoval jak stavebním stavem, tak šířkovým uspořádáním. Vozovka na mostě byla zvlněná, převrstvená a ve špatném stavu.
