**Název stavby:**

## **III/15286 Jiříkovice – Šlapanice, mosty 15286-3,4**

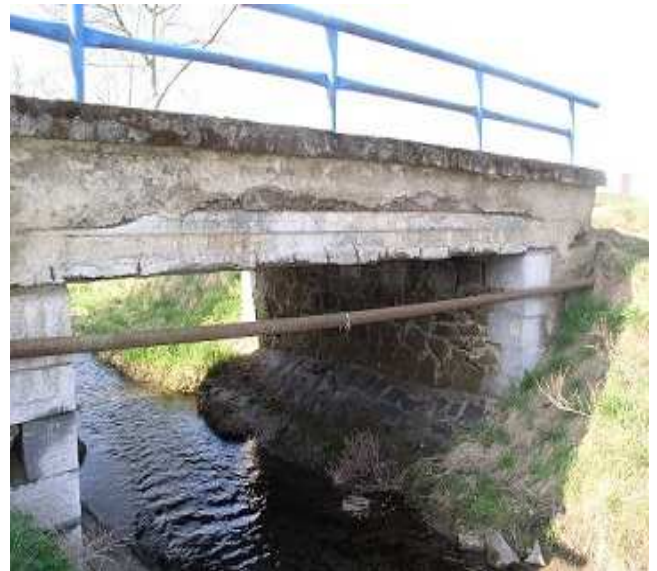
Stav před rekonstrukcí

Dle posledních hlavních prohlídek byl stav spodní stavby a nosné konstrukce u mostu 15286-3 špatný (V), u mostu 15286-4 byl stav spodní stavby velmi špatný (VI) a u nosné konstrukce špatný (V). Závady mostů byly závažné, neprovedením opravy v nejbližší době by došlo k jejich rozvoji a zhoršení. V případě neodstranění závad by se stav mostu stal havarijním a bylo by jej nutno uzavřít. Vzhledem k vedení linek IDS JMK po mostě by tento stav vyvolal nemalé komplikace.
