**Název stavby:**

**III/37418, 37417 Podolí průtah a most  
37417-1**

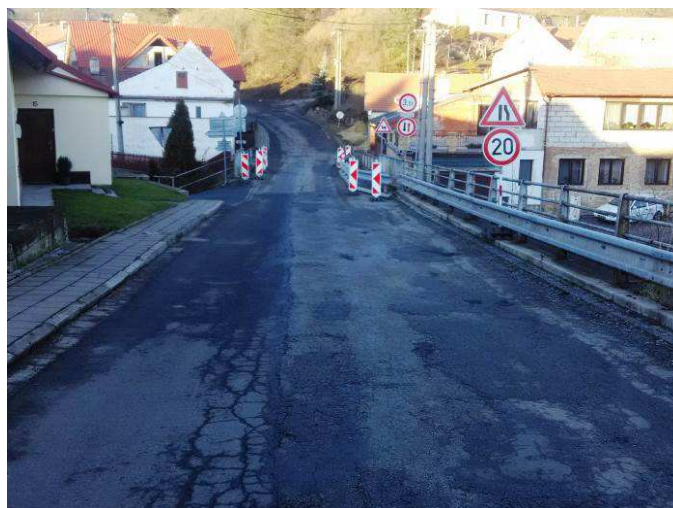
Stav před rekonstrukcí

Komunikace měla značně nerovný povrch s celou řadou vyskytujících se poruch v podobě poklesů krajů komunikace a všech druhů trhlin. Výše zmíněný stav byl způsoben neúnosným podložím a nedostatečným odvodněním komunikace. Na mostě ev.č. 37417-1 byla utržena římsa a celý most byl zařazen v kategorii VII – havarijný stav.
