Název stavby:

**III/42213 Kostelec most 42213-2 a
III/42213 Kostelec most 42213-3**

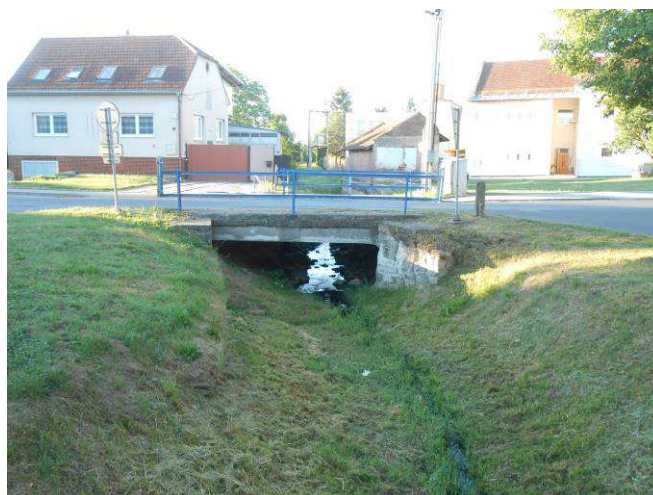
Stav před rekonstrukcí

Důvodem rekonstrukce těchto dvou mostů ev.č. 42213-2 a 42213-3 bylo, že jsou ve velmi špatném stavebně-technickém stavu. Jednou z hlavních závad je nefunkčnost izolace, která způsobuje dlouhodobé zatékání do nosné konstrukce spodní stavby a následná degradace betonu spodní stavby. Mostní vybavení je nevyhovující, betonové římsy jsou utopeny v přebalované vozovce, zábradlí nespĺňuje bezpečnostní požadavky provozu v extravilánu či intravilánu, původní zpevnění koryta rozpadlé.
