Název stavby:

II/373 Březina – Ochoz, most 373-017

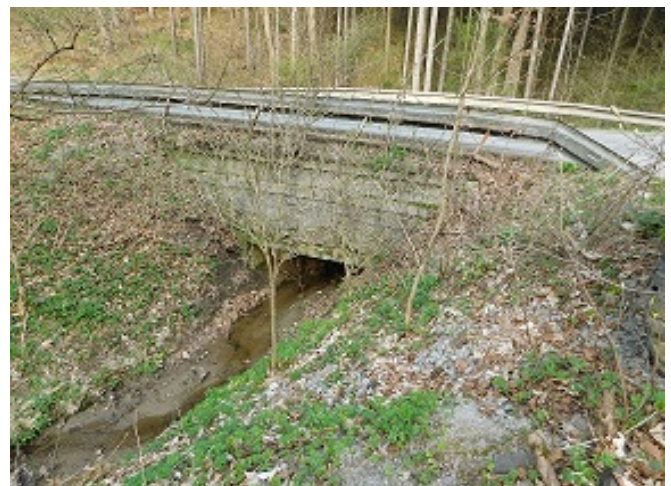
Stav před rekonstrukcí

Stávající konstrukce byla kombinovaná, pravděpodobně opakovaně rozšiřovaná. Střední část tvořila cihelná klenba, na levé straně byla přibetonována železobetonová deska, na pravé straně pak betonové prefabrikáty a dobetonávka z prostého betonu. Čela mostu byla monolitická betonová. Most byl silně přesypán, živičná vozovka byla převrstvena nad úroveň původních říms. V prostoru mostu byla osazena svodidla, přišroubovaná na původní zábradlí. O způsobu založení konstrukce neexistují žádné dostupné informace
