## VYHODNOCENÍ STAVU VOZOVEK

## Vyhodnocení stavu vozovek silnic II. a III třídy v Jihomoravském kraji pro rok 2018

### Závěrečná zpráva 2018

Zpracováno pro:  
**Správa a údržba silnic  
Jihomoravského kraje**

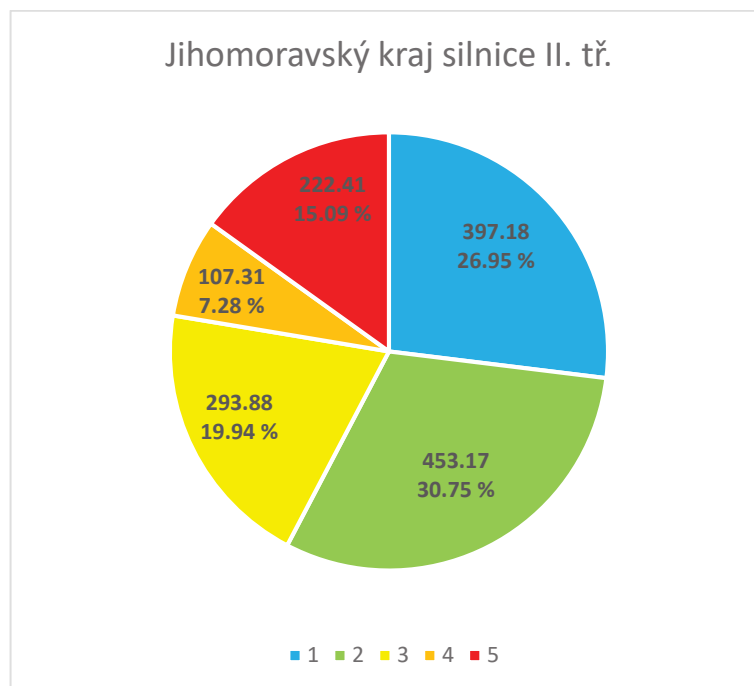
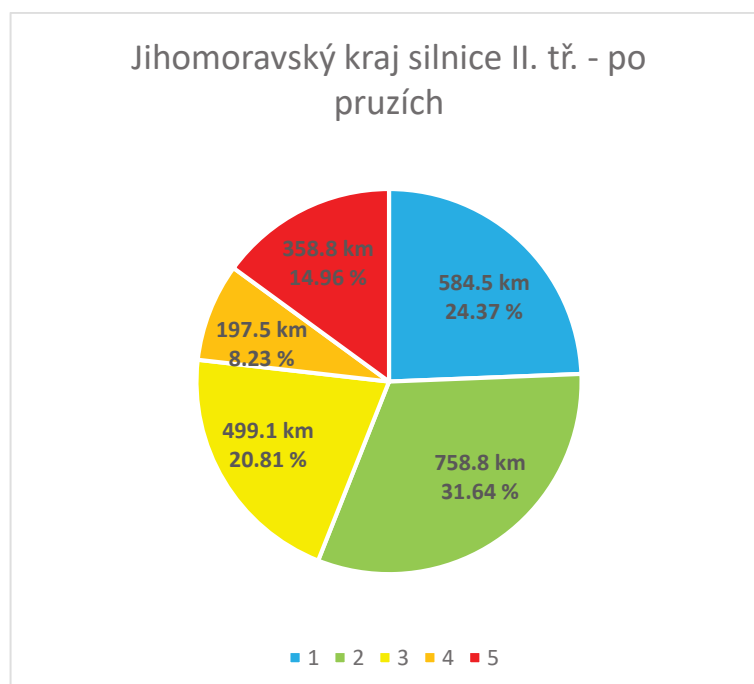
Ze zpracovaných údajů vyplývá, že k datu vyhodnocení 30. 10. 2018, je v rámci vybrané silniční sítě silnic II. třídy Jihomoravského kraje 26.95 % (397.18 km) vozovek ve „výborném“ stavu, 30.75 % (453.17 km) v „dobrém“ stavu, 19.94 % (293.88 km) ve „vyhovujícím“ stavu, 7.28 % (107.31 km) v „nevyhovujícím“ stavu a 15,08 % (222.41 km) v „havarijním“ stavu.

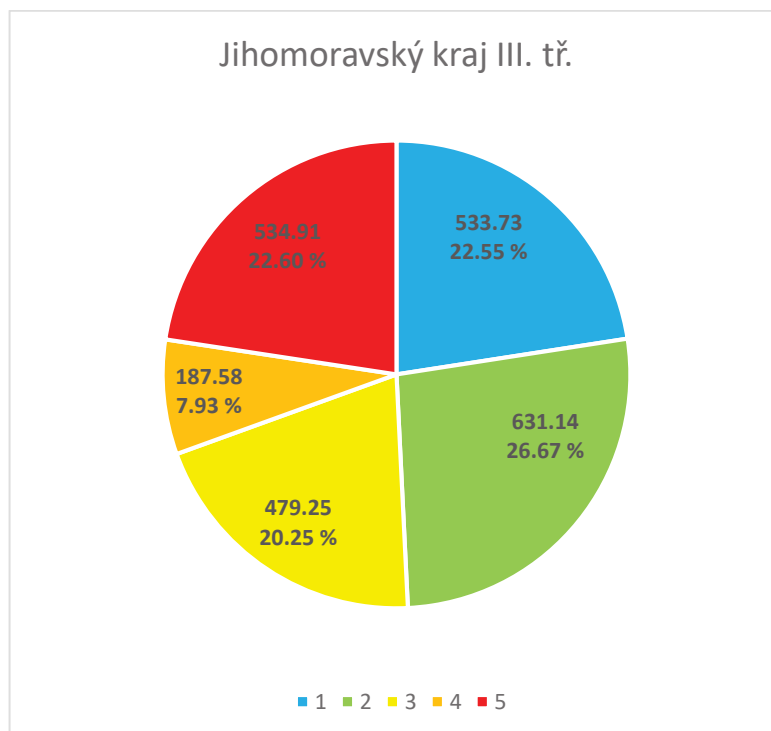
Ze zpracovaných údajů vyplývá, že k datu vyhodnocení 30. 10. 2018, je v rámci vybrané silniční sítě silnic III. třídy Jihomoravského kraje 22.55 % (533.73 km) vozovek ve „výborném“ stavu, 26.67 % (631.14 km) v „dobrém“ stavu, 20.25 % (479.25 km) ve „vyhovujícím“ stavu, 7.93 % (187.58 km) v „nevyhovujícím“ stavu a 22.60 % (534.91 km) v „havarijním“ stavu.

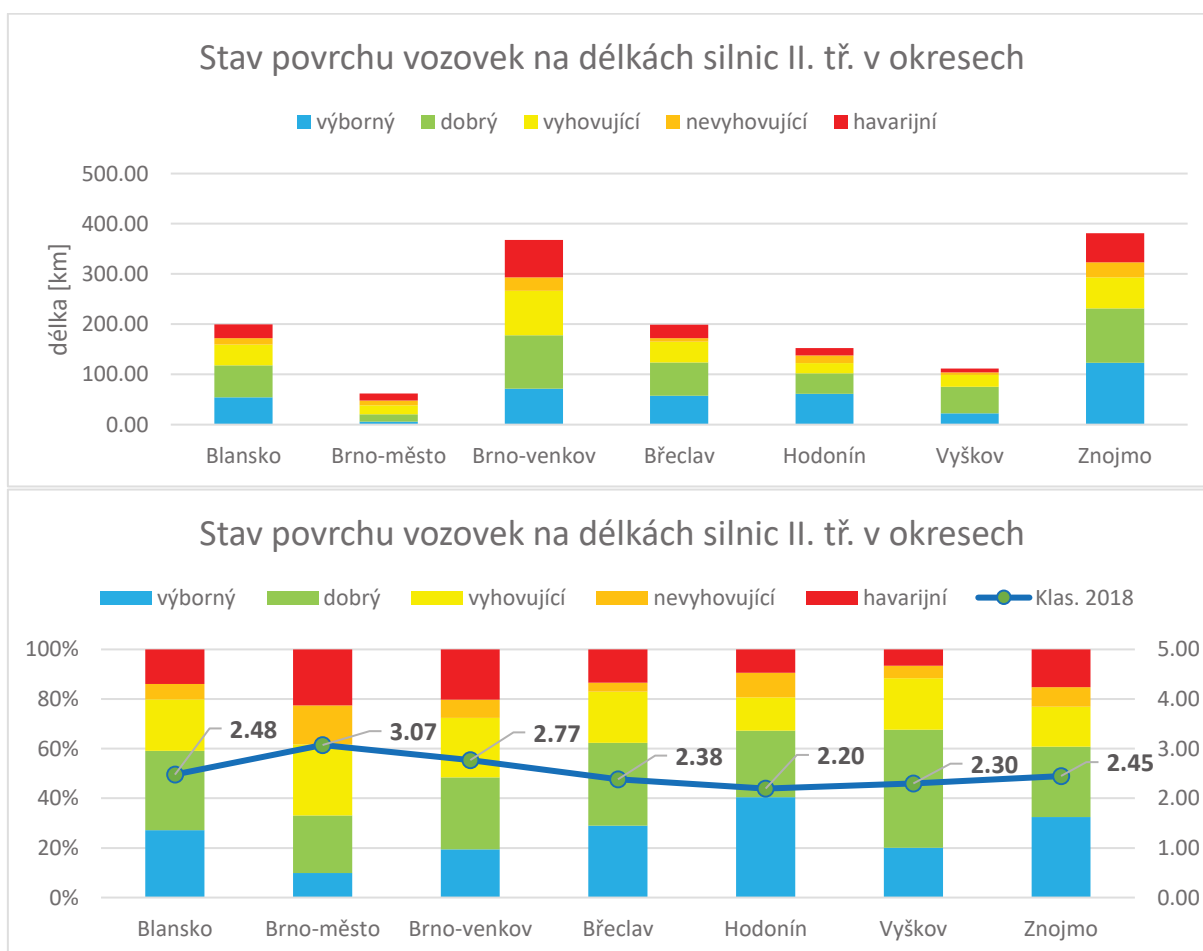
Na následujících grafech je znázorněno hodnocení stavu vozovek podle jednotlivých okresů. První graf ukazuje délkové rozdělení dle klasifikačního hodnocení, druhý graf pak znázorňuje procentuální zastoupení vozovek dle klasifikačního hodnocení, včetně celkového klasifikačního stupně pro jednotlivé okresy.

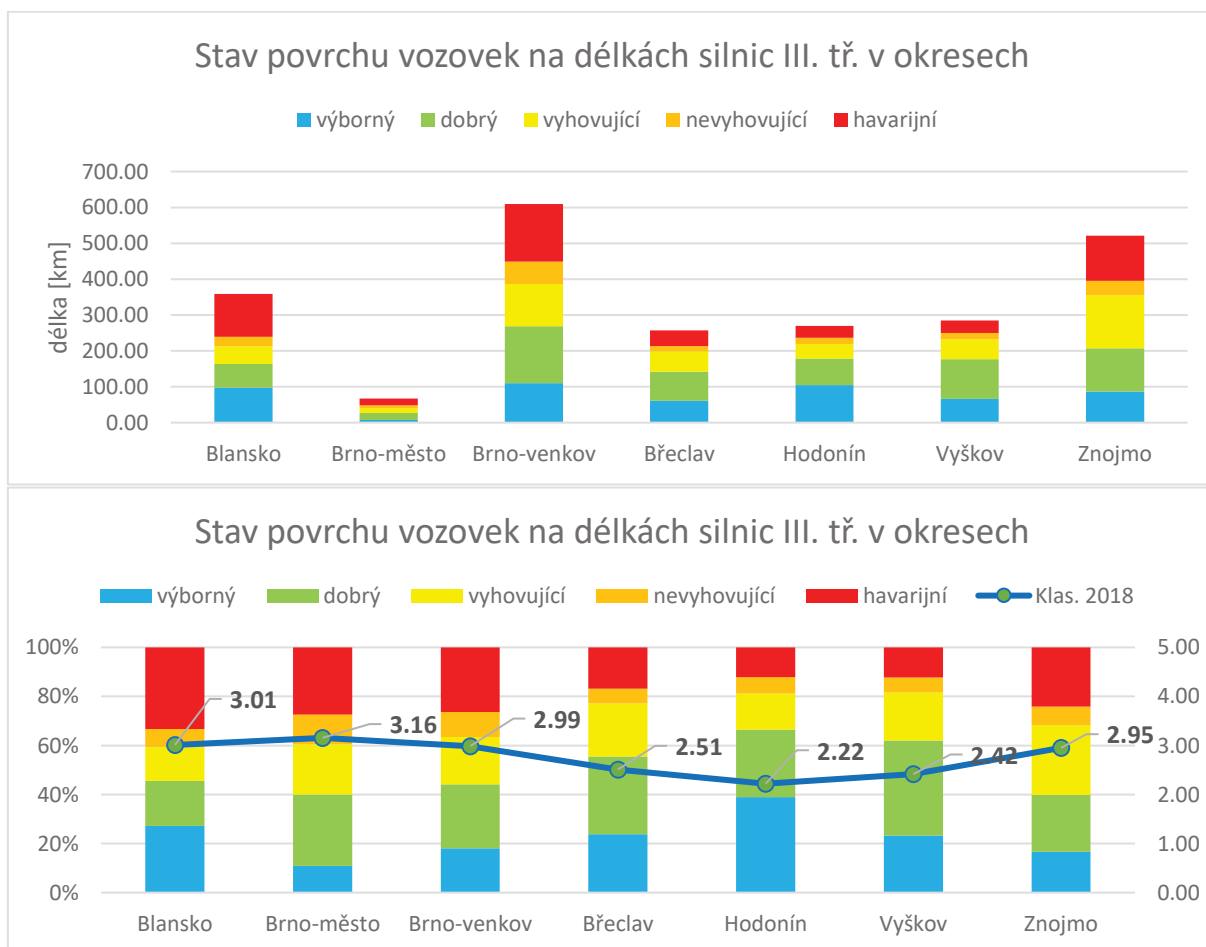
Na následujících grafech je znázorněno hodnocení stavu vozovek podle jednotlivých okresů. První graf ukazuje délkové rozdělení dle klasifikačního hodnocení, druhý graf pak znázorňuje procentuální zastoupení vozovek dle klasifikačního hodnocení, včetně celkového klasifikačního stupně pro jednotlivé okresy.
