## REFERENČNÍ LIST STAVBY

**II/409 Uherčice - Vratěnín -  
Rancířov, 2.-5.st., I.et. 2.-3.st**

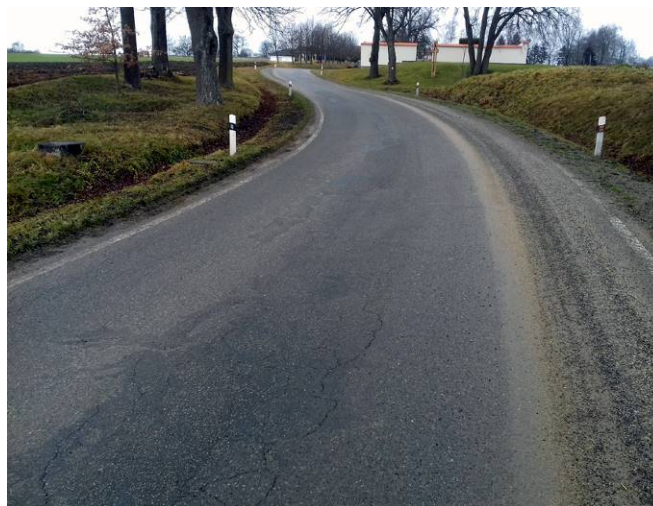
### Stav před rekonstrukcí

Důvodem rekonstrukce byl špatný dopravně technický a stavební stav silnice. V předmětných úsecích se vyskytovalo množství poruch, zejména příčných a podélných trhlin, síťových trhlin a deformací. Vozovka zde měla proměnlivou tloušťku, nevyhovující KCI, havarijní únosnost, neúnosné a promrzající podloží. Nevyhovující bylo také směrové řešení křižovatky sil. II/409 a III/40928.
