**REFERENČNÍ LIST STAVBY****Název stavby:****III/0507 Bučovice, most 0507-1**

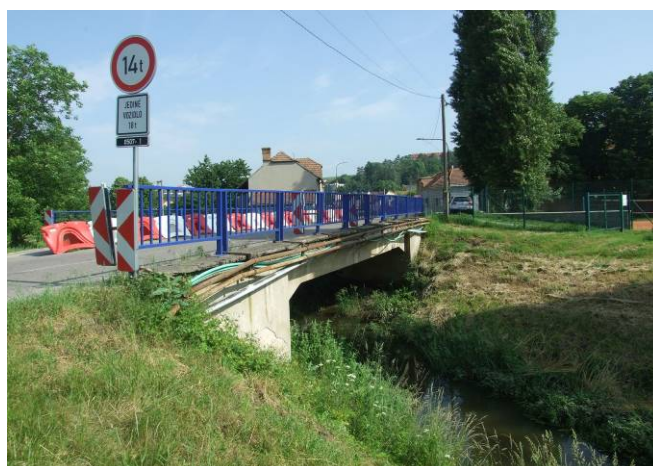
Stav před rekonstrukcí

Stávající most o jednom poli byl ve velmi špatném stavebně – technickém stavu. Nosná konstrukce měla suchý pohled, zatékalo pouze spárou mezi mostem a chodníkem uprostřed rozpětí na krajní trám mostu vpravo. Oba krajní trámy byly poškozené, zřejmě z důvodů přetížení, při němž se rozevřely podélné trhliny v betonu. Vozovka na mostě měla četné trhliny v ose mostu. Na začátku římsy vlevo byla kaverna.
