REFERENČNÍ LIST STAVBY

III/3963 Mor. Krumlov, ul. Rakšická

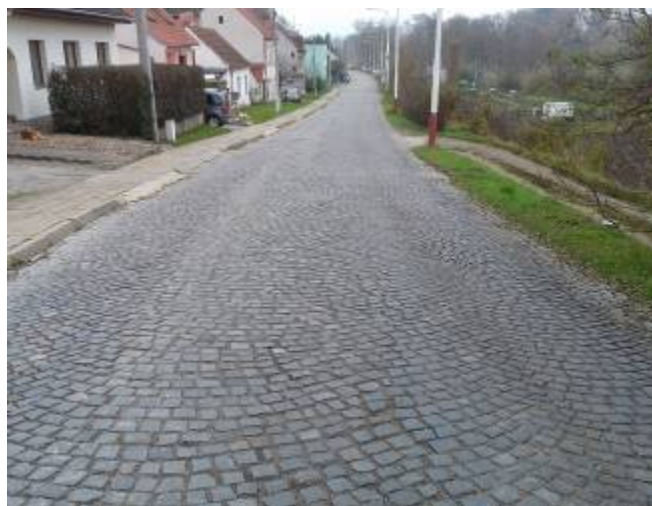
Stav před rekonstrukcí

Důvodem rekonstrukce ul. Rakšická je špatný dopravně technický a zejména havarijní stavební stav silnice a nedostačující způsob odvodnění. Povrch vozovky byl tvořen asfaltovým a dlážděným krytem ze žulové kostky, který byl vlivem těžké dopravy značně deformován. Šířkové uspořádání a příčné sklony vozovky byly nevyhovující.
