REFERENČNÍ LIST STAVBY

III/39919 Výrovice

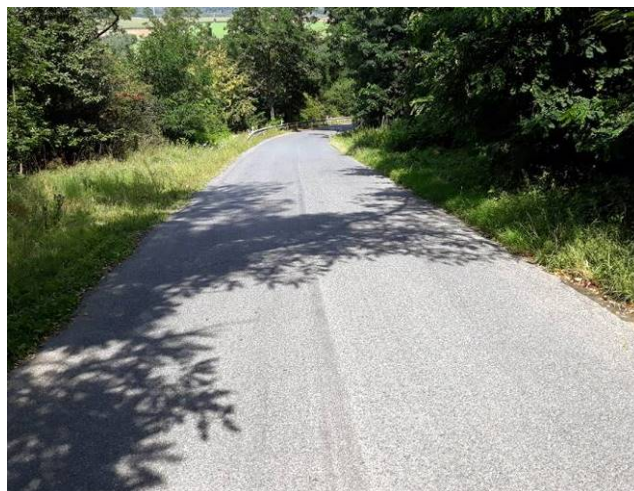
Stav před rekonstrukcí

Předmětný úsek silnice III/39919 v předmětném úseku vykazoval nevyhovující dopravně stavební stav. Povrch komunikace byl porušen provozem a klimatickými vlivy. Na povrchu vozovky byly patrné především výtluky a trhliny. V úseku bylo v nevyhovujícím stavu také odvodnění vč. propustků.
