REFERENČNÍ LIST STAVBY

II/413 Dobelice – Hostěradice

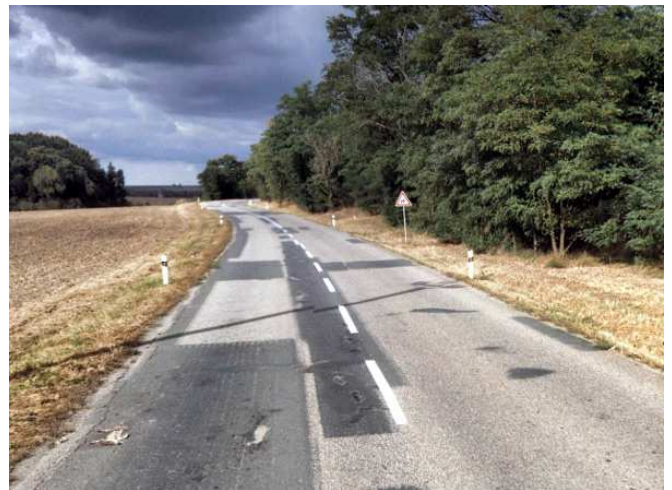
Stav před rekonstrukcí

Důvodem rekonstrukce byl celkově špatný dopravně technický a stavební stav komunikace v předmětném úseku. Povrch komunikace vykazoval poruchy, jako síťové trhliny, plošné deformace, propadené kraje vozovky, výtluky apod.
