*Název stavby:*

**II/383 Ochoz u Brna – Hostěnice, most  
383-005**

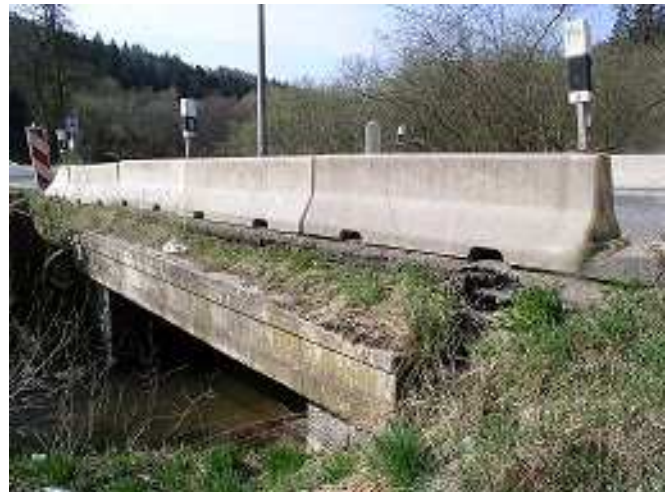
Stav před rekonstrukcí

Do celé konstrukce mostu a spár zatékalo, zdivo bylo vlhké. Klenba se postupně rozvolňovala a opadávala v blocích hlavně vlivem mrazu a zvětrávání, nejvíc byly narušeny části blíž k hladině potoka. Byl patrný samovolný rozpad cihelné klenby podporovaný i otřesy od těžké nákladní dopravy. Vozovka živičná, podél krajů potrháná, vyspravovaná, převyšovala římsy, na římsách splaveniny s uchycenou vegetací.
