**REFERENČNÍ LIST STAVBY****Název stavby:****II/413 Vítonice most 413-012**

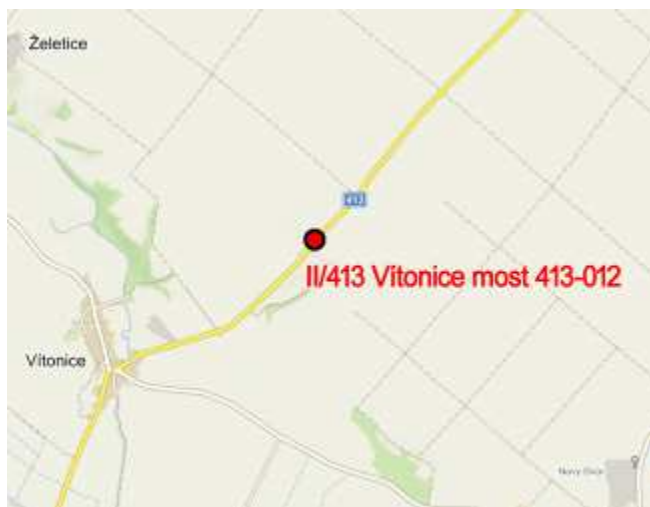
Nevyhovující most ev.č. 413-012 byl tvořen jednopólovou konstrukcí tvořenou původní cihelnou klenbou z r. 1879 s šikmými svahovými křídly z cihel a přistavěnou částí provedenou ze železobetonových nosníků uložených na betonových opěrách. Na mostě docházelo k silným průsakům v obou částech NK, rozpadu omítek, betonů, korozi výztuže atd.

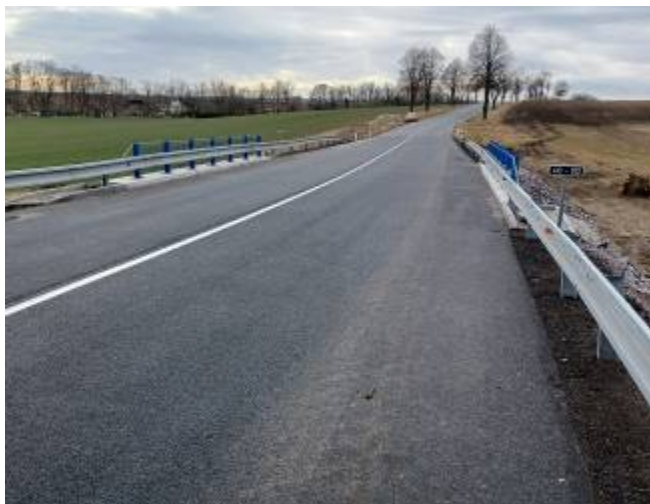
Stav po rekonstrukci

Novou konstrukci mostu tvoří železobetonový monolitický uzavřený rám s jedním mostním otvorem o světlosti 3,5 m. Stěny jsou svislé. Rovnoběžná křídla jsou vetknuta do nosné konstrukce mostu. Část křídla je podpořena samostatným základem a zbývající část je zavěšena. Most je kolmý. Na NK a křídlech jsou provedeny nové monolitické ŽB římsy na kterých je ocelové zábradelní svodidlo se svislou výplní. Pod mostem a 3,3 m na každou stranu je koryto zpevněno dlažbou z lomového kamene do betonového lože.

Provedena byla kompletní rekonstrukce mostu ev. č. 413-012, přes inundační území, na sil. II/413 v km 19,325 u obce Vítonice. Stavba zahrnovala demolici stávajícího a výstavbu nového mostu, úpravu silnice v předpolích mostu a úpravu objízdné trasy.
