REFERENČNÍ LIST STAVBY

**II/389 Újezd u Tišnova, most
ev. č. 389-001**

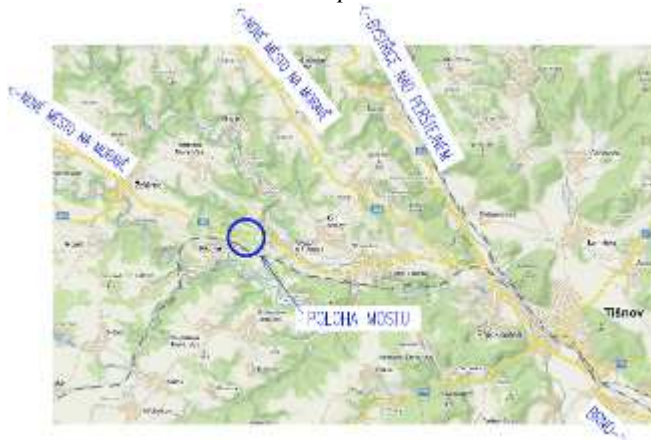
Jednou z hlavních závad byly dlouhodobé průsaky, stáří mostu a konstrukční úpravy vozovky, které způsobily rozpad a degradaci mostního objektu. Na mostě byly patrné podélné trhliny, čelo klenby bylo odtržené, cihly v klenbě uvolněné a vypadané, izolace zcela nefunkční. Původní kamenná římsa se rozpadala. Vozovka byla silně převrstvená s vyjetými koleje a trhlinami. Zádržný systém z vykloněných a silně zkorodovaných sloupků svodidel byl nefunkční.

*Stav před rekonstrukcí*
