## REFERENČNÍ LIST STAVBY

**II/409 Uherčice - Vratěnín -  
Rancířov, 2.-5.st., I.et. 2.-3.st**

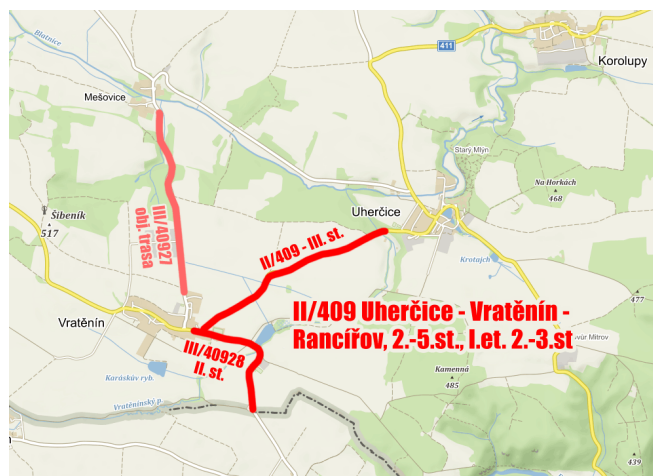
#### Stav před rekonstrukcí:

Důvodem rekonstrukce byl špatný dopravně technický a stavební stav silnice. V předmětných úsecích se vyskytovalo množství poruch, zejména příčných a podélných trhlin, síťových trhlin a deformací. Vozovka zde měla proměnlivou tloušťku, nevyhovující KCI, havarijní únosnost, neúnosné a promrzající podloží. Nevyhovující bylo také směrové řešení křižovatky sil. II/409 a III/40928.
