## REFERENČNÍ LIST STAVBY

**III/0478 Letonice – I/50**

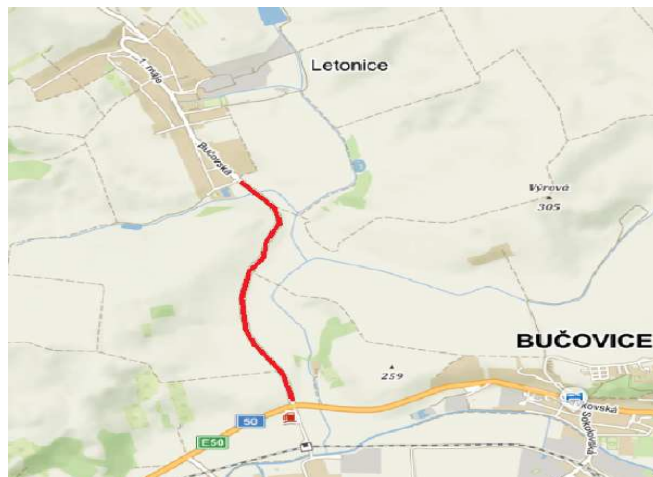
Stav před rekonstrukcí

Vozovka měla kryt z asfaltobetonu, který byl do značné míry narušen, zejména v krajích komunikace. V krytu byly vysprávkky, vyjeté koleje, kryt byl opotřeben nárůstem dopravy, byly viditelné příčné a podélné trhliny. Stav povrchu vozovky byl ohodnocen jako havarijní.

Jednalo se o souvislou údržbu silnice III/0478 v extravilánu mezi obcí Letonice a křižovatkou se silnicí I/50. V rámci souvislé údržby vozovky bylo provedeno vyfrézování stávajících krytových vrstev, lokální sanace krajů, položení vyrovnávací vrstvy z asfaltobetonu a nových krytových vrstev. Dále byla zřízena nezpevněná krajnice, pročištěny příkopy a zřízeno nové vodorovné dopravní značení. Celková délka rekonstruovaného úseku je 1,995 km.
