**REFERENČNÍ LIST STAVBY****Název stavby:****III/0507 Bučovice, most 0507-1**

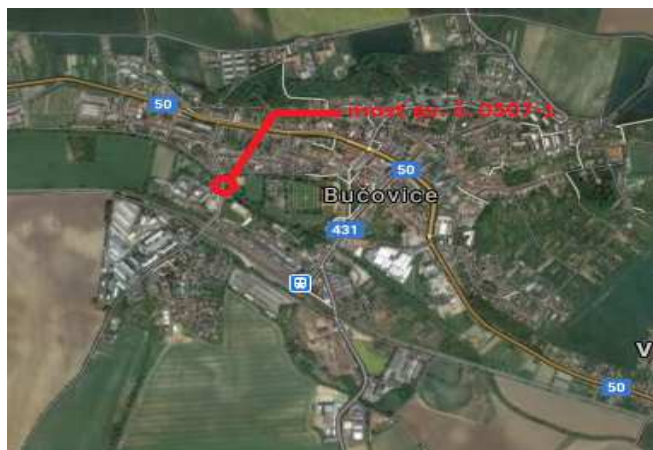
Stávající most o jednom poli byl ve velmi špatném stavebně – technickém stavu. Nosná konstrukce měla suchý pohled, zatékalo pouze spárou mezi mostem a chodníkem uprostřed rozpětí na krajní trám mostu vpravo. Oba krajní trámy byly poškozené, zřejmě z důvodů přetížení, při němž se rozevřely podélné trhliny v betonu. Vozovka na mostě měla četné trhliny v ose mostu. Na začátku římsy vlevo byla kaverna.

Stav před rekonstrukcí
