Název stavby:

## II/422 Lednice – okružní křižovatka

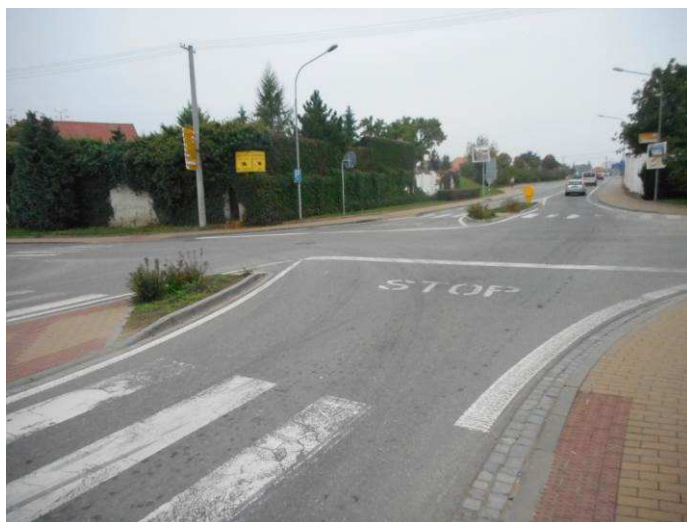
Stav před rekonstrukcí

Stávající průsečná křižovatka silnic II/422 (ulice 21. dubna) a III/42117, III/41417 (ulice Mikulovská) v intravilánu obce Lednice byla nevyhovující z hlediska bezpečnosti provozu. Především se jednalo o nedostatečné rozhledové poměry, dále vedlejší komunikací byla silnice II/422, která měla svými rozměry vzhled hlavní komunikace. Tato křižovatka byla místem častých dopravních nehod.

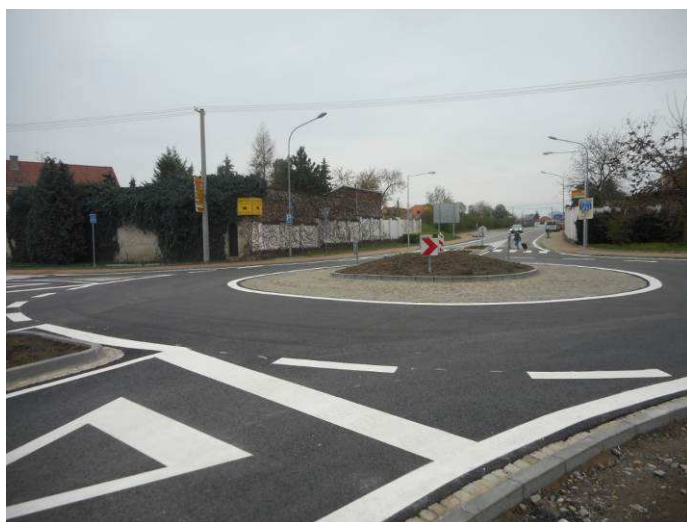
Stav po rekonstrukci

Staničení dle II/422:	60,307 km
Průměr okružní křižovatky	25,00 m
Šířka jízdního pásu: z AB	6,00 m
Prstenec ze žulových kostek:	3,00 m
Středový ostrov zatravněný:	7,00 m

Předmětem díla byla přestavba stávající průsečné křižovatky silnic II/422 a III/42117, III/41417 na okružní křižovatku. Na okružní křižovatku jsou napojeny 4 větve, které výškově a směrově zůstaly zachovány ve stávajícím stavu. Stávající dělicí ostrůvky na II/422 byly zkráceny, na III/42117 a III/41417 byly zřízeny ostrůvky pojízditelné. Zatravněný středový ostrov byl navýšen o 0,75 m. Součástí stavby byly úpravy chodníku, veřejného osvětlení, přeložka sdělovacích kabelů, zděného plotu i svislé a vodorovné dopravní značení. Plocha vozovky je celkem 931,13 m<sup>2</sup>.
