REFERENČNÍ LIST STAVBY

II/394 Neslovice – Ivančice

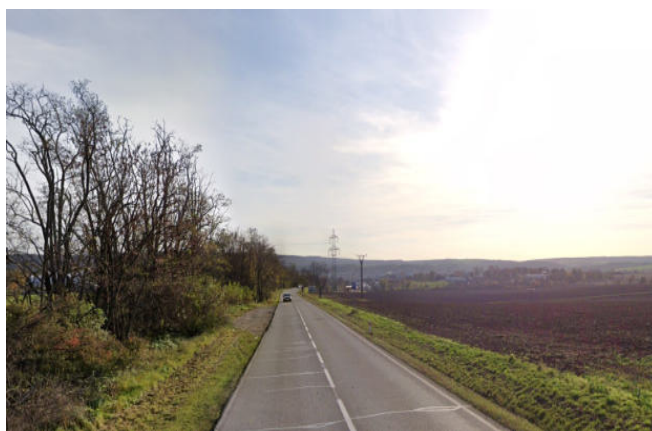
Stav silnice před opravou

Důvodem opravy byl špatný stav povrchu vozovky sil. II/394 v úseku provozního staničení 8,337-9,842. Vozovka silnice vykazovala množství poruchy zejména příčné trhliny, podélné, místy rozvětvené trhliny v krajích, ztrátu makrotextury v okolí mostu ev.č. 394-004 a výtluky.

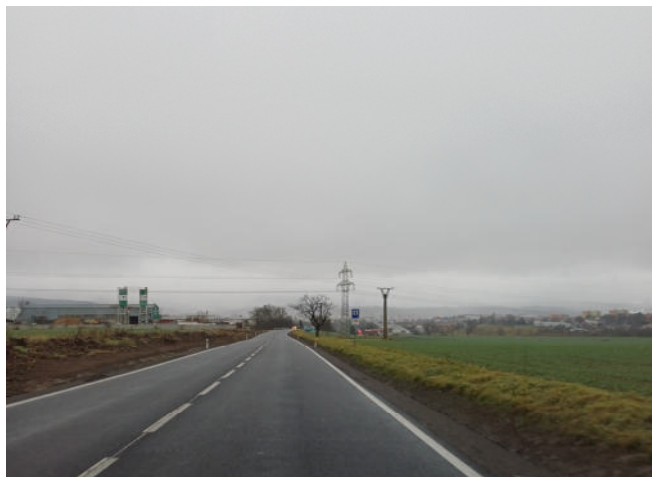
Stav silnice po opravě

V rámci opravy úseku bylo provedeno frézování, lokální sanace a ošetření trhlin, položení 2 asfaltových vrstev, ACL 16+ tl. 70mm a ACO 11+ tl. 40mm, obnova propustku v provozním staničení km cca 8,542, napojení komunikací a sjezdů, zřízení nebezpečné krajnice z asfaltového recyklátu, drobné sanační práce na mostě ev.č. 394-004, obnova odvodnění (prohrábnutí příkopů, vyčištění/obnova propustku), osazení svodidel a směrových sloupků a zřízení vodorovného dopravního značení v barvě, pokládka VDZ v plastu má být zrealizována do 30. 4. 2026. Celková délka údržby je 1,505 km.
