REFERENČNÍ LIST STAVBY

**II/365 Letovice, most 365-012 přes
přehradní nádrž Křetínka**

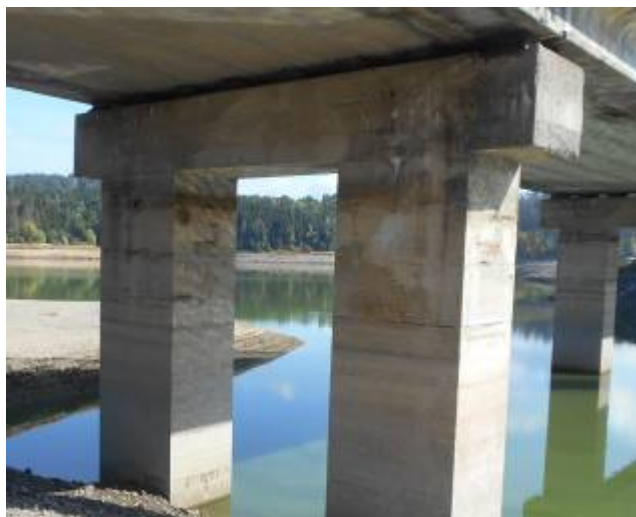
Stav před rekonstrukcí

Důvodem rekonstrukce je nevyhovující stav mostní konstrukce. Nosná konstrukce vykazuje vady způsobené zatékáním vody do prostoru nosníků. S ohledem na pasivační schopnosti betonu je nutno sanovat povrch spodní stavby (zejména pilířů) za účelem zajištění životnosti jejich betonářské výztuže. Výhledová sanace nosné konstrukce je nutná, bude však realizována odděleně. Předmětem této stavby je sanace spodní stavby v největším možném rozsahu z důvodu využití dočasného snížení hladiny VN Letovice.
