REFERENČNÍ LIST STAVBY

**II/374 Brno, ul. Fryčajova, mosty
374-047,048**

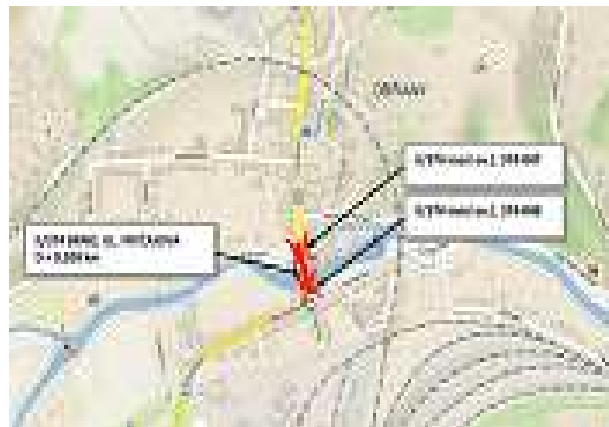
Stávající mosty, včetně úseku mezi mosty, byly ve špatném stavebně-technickém stavu. Navrhovaná rekonstrukce byla nezbytně nutná, aby se zabránilo rozvoji současných poruch a závad. V obou mostních chodnicích byla vedena celá řada stávajících inženýrských sítí. Jednalo se o plynovod, vodovod a kabely různých správců. Tyto stávající inženýrské sítě byly po dobu výstavby ochráněny a v součinnosti s jejich správci byly opětovně zabudovány do nových mostních chodníků.

Stav před rekonstrukcí

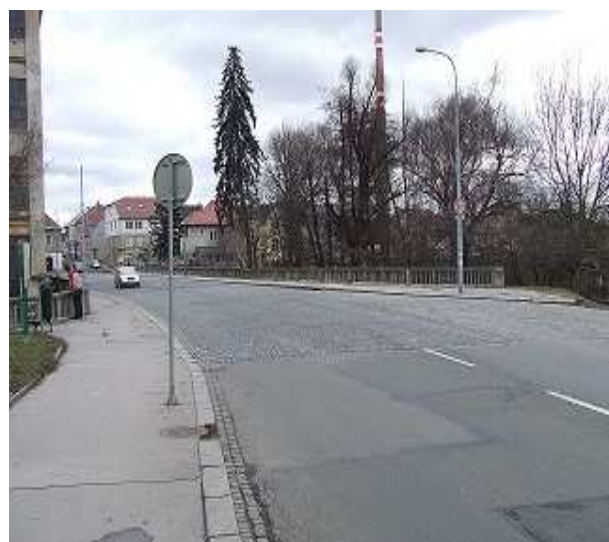
Stav během rekonstrukce

Most 374-047 - základem rekonstrukce bylo úplné obnažení nosné trámové konstrukce, sanace povrchu NK a spodní stavby, následné přebetonování novou spádovou ŽB deskou, vč. provedení nové mostní izolace.

Most 374-048 - základem rekonstrukce bylo úplné obnažení nosné konstrukce tvořené nosníky I-MPD, injektáž kabelových kanálků, sanace povrchu prefabrikovaných nosníků, následné přebetonování novou spádovou ŽB deskou a provedení nové mostní izolace.
