REFERENČNÍ LIST STAVBY

II/408 hranice kraje - Štítary 1. etapa

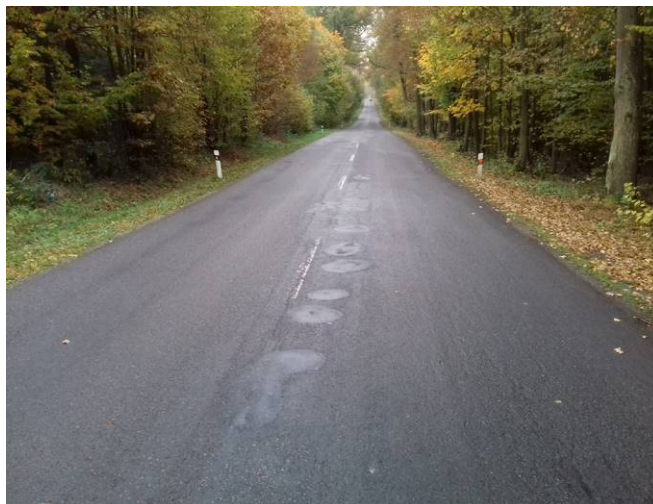
Důvodem rekonstrukce byl špatný dopravně technický a stavební stav silnice v daném úseku sil. II/408. Mezi nejčastější poruchy patřily propadené okraje vozovky, plošné deformace, síťové trhliny, četné vysprávký a hrboly. Uvedené poruchy byly zapříčiněny zejména neúnosným podložím, absencí podkladní vrstvy při krajích vozovky a nedostatečným odvodněním.

Stav před rekonstrukcí

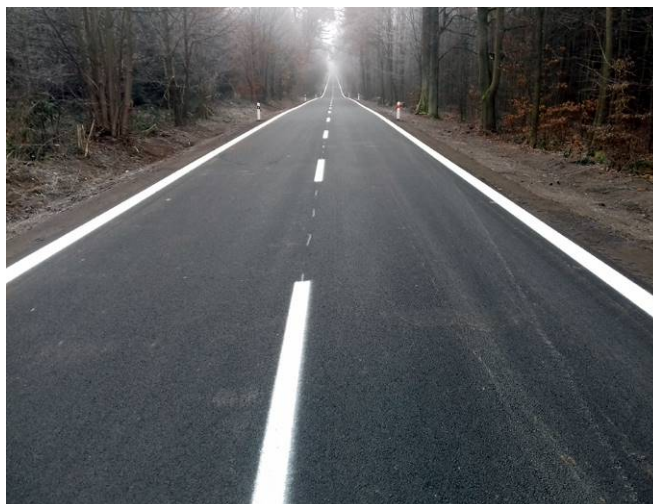
Stav po rekonstrukci

V úseku byla provedena oboustranná sanace krajů vozovky, frézování, recyklace podkladních vrstev za studena, pokládka nového dvouvrstvého krytu, obnova odvodnění, kompletní rekonstrukce propustku v km 41,325, úprava sjezdů, lokální opravy objízdné trasy, vegetační úpravy a další související práce.

Asf. beton ACO 11+ 50/70 tl. 40 mm, spoj. postř. PS-EM 0,2 kg/m², Asf. beton ACL 16+ 50/70 tl. 70 mm, podrcení drceným kamenivem DK 4/8 2 kg/m², spoj. postř. PS-EM 0,6 kg/m², recyklace za studena na místě RS CA 0/63 (TP 208) tl. 180 mm, celoplošné frézování v proměnné tl. min. 60 mm.
