REFERENČNÍ LIST STAVBY

II/408 Valtrovice, průtah

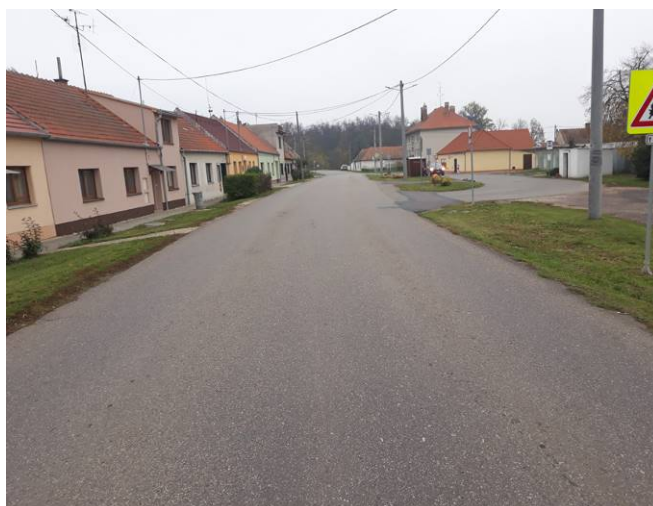
Stav před rekonstrukcí

Silnice II/408 v dotčeném úseku vykazovala špatný dopravně stavební stav. Komunikace neměla jednotnou šířku, konstrukce vozovkových vrstev byla nedostatečná, v asfaltových vrstvách byl patrný vznik síťových trhlin a plošných deformací. Silnice v obci měla nedostatečné odvodnění.

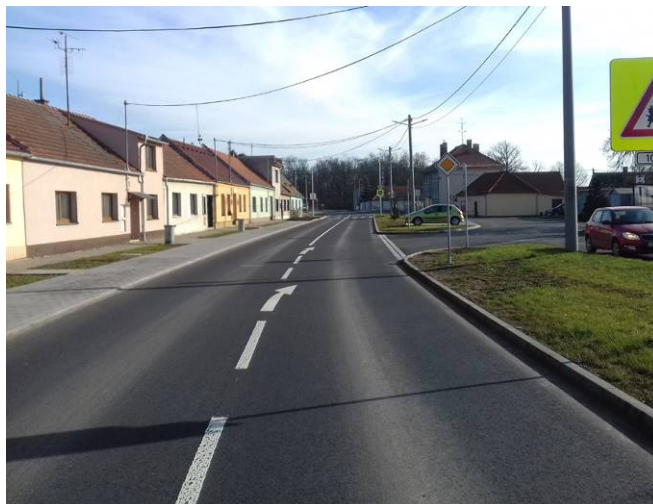
Stav po rekonstrukci

Jedná se o rekonstrukci silnice II/408 v průtahu obcí Valtrovice v km 83,321 – 83,986, v celkové délce 665 m (SO 101-001). Součástí rekonstrukce bylo také provedení dešťové kanalizace (SO 301), přeložky vodovodu (SO 351), ochrana plynovodu (SO 501), dopravního značení, přeložka nadzemního vedení NN (SO 431), přeložka SEK (SO 461), oprava objízdné trasy - sil. III/40842 v km (SO 901-001) 2,278 – 2,652, dl. 374 m a mostu ev.č. 40842-5 na objízdné trase (SO 901-002). Na mostě byla provedena nová obrusná vrstva vozovky, sanace říms, mostní závěry a zábradlí.
