## REFERENČNÍ LIST STAVBY

### **II/413 Rybníky, průtah**

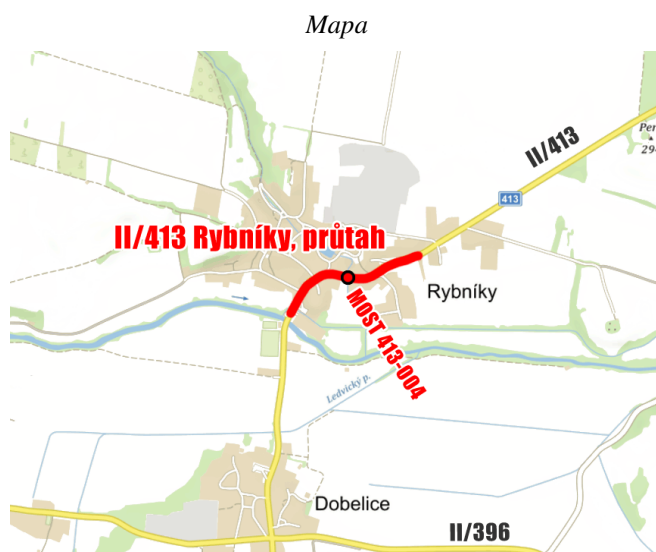
Důvodem velmi špatný dopravně technický a stavební stav komunikace a velmi špatný stav mostu ev.č. 413-004 přes místní potok. Vozovka vykazovala značné plošné deformace, mozaikové trhliny a výtluky, způsobené především nedostatečným odvodněním a těžkou dopravou.

Stav před rekonstrukcí (most)
