REFERENČNÍ LIST STAVBY**Název stavby:****II/413 Vítonice most 413-013***Mapa*

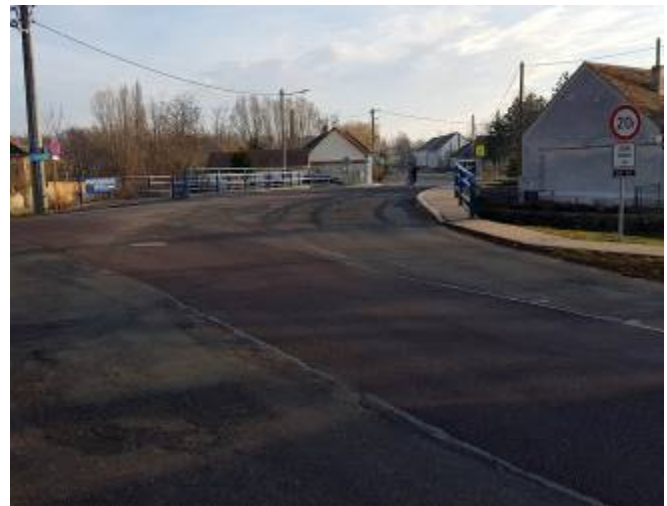
Stav před rekonstrukcí

Původní nevyhovující most ev.č. 413-013 byl tvořen ocelovými nýtovanými I nosníky s železobetonovou mostovkovou deskou a dodatečným rozšířením tvořeným ocelovými válcovanými I nosníky a mostovkou z ocelových trubek, jež byla na okrajích doplněna betonem a plechy. Funkci chodníku zde plnila samostatná lávka na návodní straně mostu, která byla vystavěna v době rozšíření mostu.

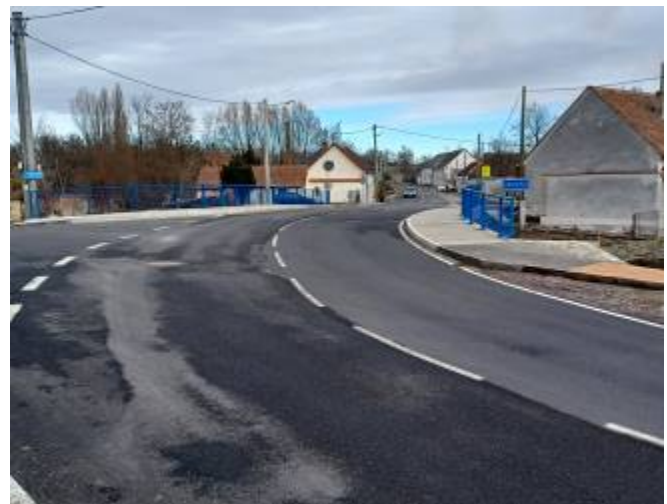
*Stav po rekonstrukci*

Provedena byla kompletní rekonstrukce mostu ev.č. 413-013 přes potok Křepička, na sil. II/413 v km 21,091 v intravilánu obce Vítonice.

Stavba zahrnovala demolici stávajícího a výstavbu nového mostu, který byl proveden jako monolitický železobetonový uzavřený rám o jednom poli, založený na mikropilotách. Délka přemostění 9,5 m, délka mostu 19,4 m, šířka mostu 12 m, výška nad dnem toku cca 2,42 m.

Součástí stavby bylo také provedení odvodnění mostu, rekonstrukce vozovkových vrstev na mostě a přilehlých křižovatkách se sil. III/41312 a III/41311, provedení nových chodníků na mostě v předpolích mostu. Dále byla provedena obnova napojení sil. II/413 ve směru na Hostěradice v dl. 220 m, přeložka nadzemního NN, přeložka nadzemního sdělovacího vedení, úprava trubního propustku u mostu, odláždění koryta pod mostem a nové dopravní značení. Na mostě bylo osazeno zábradlí se svislou výplní.
