## REFERENČNÍ LIST STAVBY

**II/418 Otnice, most 418-008**

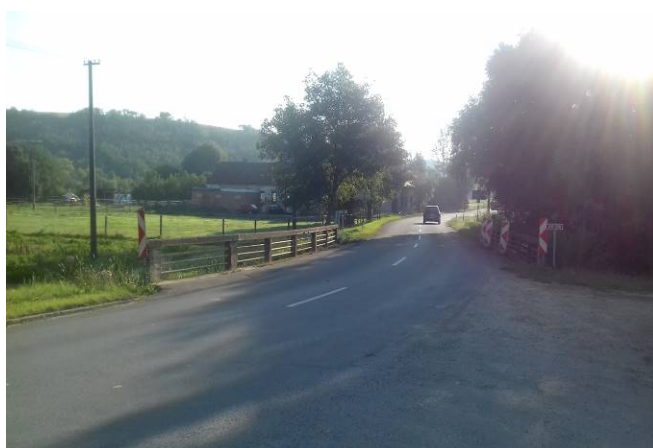
Původní most byl postaven v roce 1945. Dle hlavní prohlídky byl určen stavební stav mostu (nosná konstrukce i spodní stavba) jako špatný – V. Nacházely se zde tyto závady: stopy po zatékání do spodní stavby skrz úložnou spáru, degradovaný beton v nosné konstrukci, vydrolené spárování, degradovaný beton v pohledu, lokálně odpadnutá krycí vrstva a korodující výztuž.

Stav před rekonstrukcí

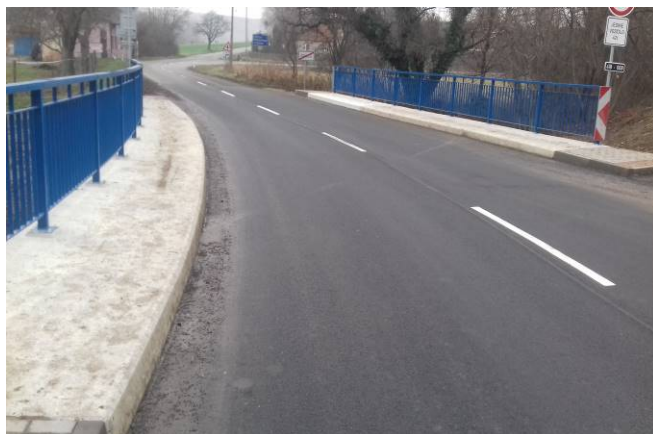
Stav po rekonstrukci

Byla provedena přestavba mostu ev. č. 418-008, který se nachází v intravilánu obce Otnice. A to provedením nové sprážené železobetonové desky, celkové sanace nosné konstrukce a spodní stavby. Byly provedeny také nové železobetonové římsy, odvodnění v podobě betonových a dlážděných skluzů, nová asfaltová vozovka na mostě, obnova vodorovného dopravního značení a nové příslušenství mostu, v podobě normového zábradlí.
