REFERENČNÍ LIST STAVBY

II/420 Dolní Věstonice průtah a most ev. č. 420 - 012

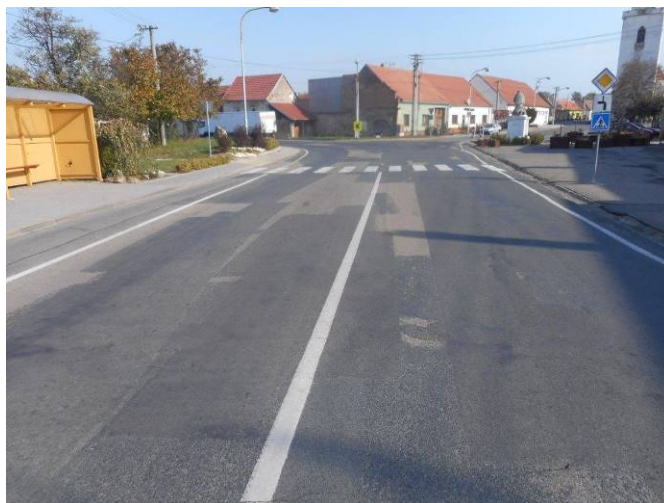
Stav před rekonstrukcí

Důvodem rekonstrukce silnice II/420 v obci Dolní Věstonice byl celkově špatný dopravně technický a stavební stav komunikace. Komunikace vykazovala nerovnosti, poruchy krytu, příčné trhliny, nefunkční odvodnění a stav komunikace již nevyhovoval dnešním požadavkům na hustotu a bezpečí silničního provozu. Celková délka rekonstrukce silnice je 0,866 km.

V roce 2019 byl proveden celý úsek komunikace II/420 Dolní Věstonice průtah. Součástí stavby byla obnova funkčnosti odvodnění včetně rekonstrukce autobusových zálivů, chodníků a sjezdů. Technologie rekonstrukce vozovky byla výměna asfaltového souvrství, sanace neúnosného podloží a recyklace podkladních vrstev za studena na místě.

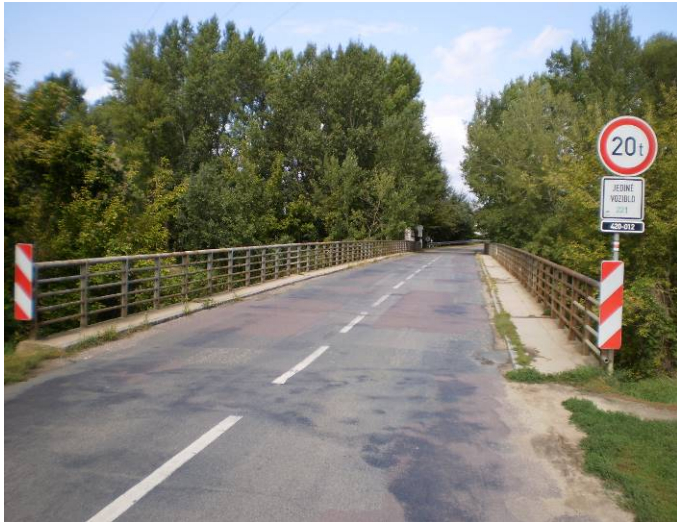
Stav před rekonstrukcí – most

Most ev. č. 420 – 012 byl klasifikován s nosnou konstrukcí ve velmi špatném stavu, sníženou zatížitelností a nevyhovujícími bezpečnostními prvky.

V roce 2019 byla u objektu mostu vybudována provizorní komunikace s osazením provizorního přemostění, vymístěny kabely CETIN i PMO. Následně došlo k odstranění nosné konstrukce.

V roce 2020 byla provedena úprava spodní stavby, osazena nová nosná konstrukce, zřízen mostní svršek včetně navazující komunikace se všemi bezpečnostními prvky, provedeny sanace spodní stavby a zpětně přeloženy kabely CETIN+PMO.
