## REFERENČNÍ LIST STAVBY

**III/0502 Němčany, most 0502-2**

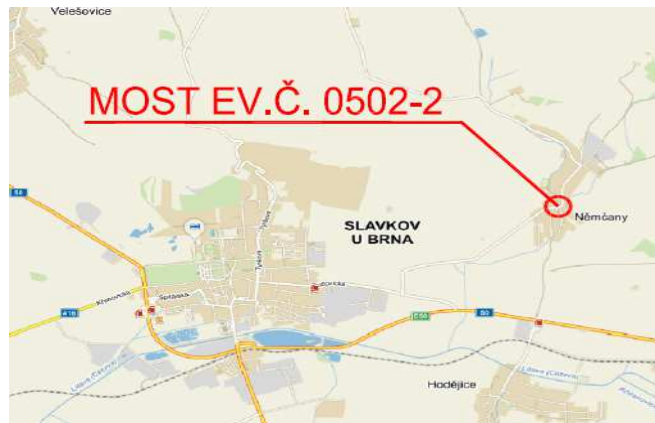
Původní most byl postaven v roce 1892. Dle hlavní prohlídky byl určen stav spodní stavby mostu jako špatný – V a stav nosné konstrukce jako havarijní – VII. Ocelové nosníky původní nosné konstrukce byly odhalené a korodující. Deska mezi nimi byla z nekvalitního betonu, krycí vrstva výztuže byla na mnoha místech odpadlá a výztuž silně korodovala.

*Stav před rekonstrukcí*
