REFERENČNÍ LIST STAVBY

III/37363 Ostrov u Macochy

3. stavba

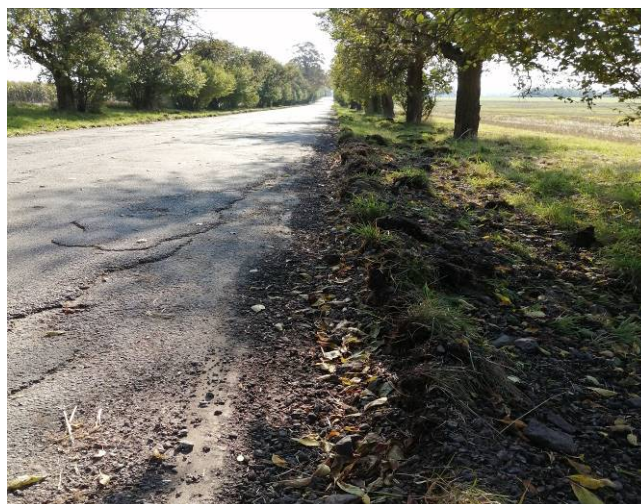
Stav před rekonstrukcí

Stávající povrch vozovky vykazoval celoplošně výrazné poruchy, zejména síťové trhliny, plošné deformace, výtluky, vysprávkky tvořící nepravidelné hrboły, dále poruchy odvodnění jako je zvýšená nezpevněná krajnice a další. Únosnost vozovky byla pro místní moderní dopravu nevyhovující.
