REFERENČNÍ LIST STAVBY

III/37915 Brno, Seifertova

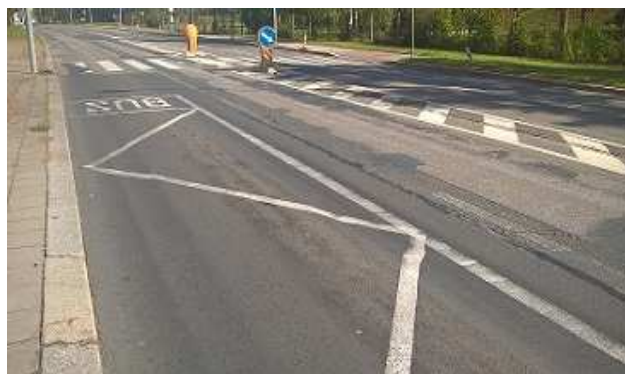
Stávající vozovka měla kryt z asfaltobetonu, který byl do značné míry narušen, zejména v krajích komunikace. V krytu byly vysprávkky, vyjeté koleje, kryt byl opotřeben nárůstem dopravy, byly viditelné příčné, podélné i mozaikové trhliny. Stav povrchu vozovky byl ohodnocen jako havarijní.

Stav před rekonstrukcí

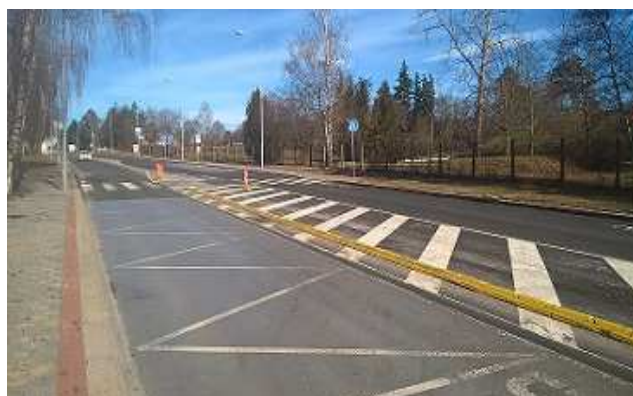
Stav po rekonstrukci

Jednalo se o rekonstrukci silnice III/37915 V Brně v katastrálním území Lesná na ulici Seifertova. V rámci rekonstrukce bylo provedeno vyfrézování stávajících krytových vrstev, lokální sanace, opravy trhlin, položení nových krytových vrstev a vyrovnání obrubníků. Celková délka rekonstruovaného úseku je 1,303 km.
