REFERENČNÍ LIST STAVBY

III/4167 Žatčany, most 4167-1

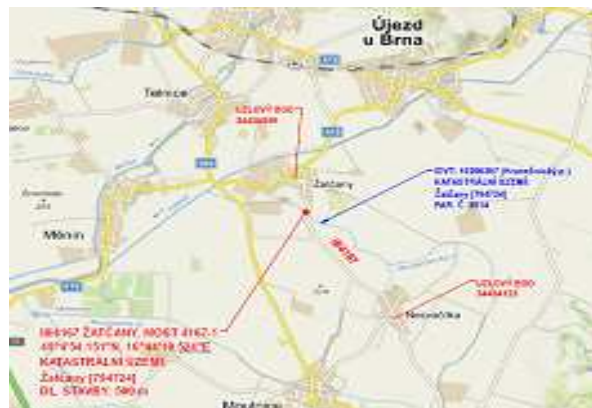
Stav před rekonstrukcí

Stávající mostní objekt 4167-1 převádí silnici III/4167 přes Hranečnický potok. Nosná konstrukce mostu byla silně zateklá, izolace na mostě buď zcela chyběla, nebo byla nefunkční. Železobetonové nosníky měly poškozený beton a byla obnažena výztuž. Beton spodní stavby i křídel byl silně narušen, ve spodní stavbě četné trhliny a opěry byly částečně vymlety. Na mostě a v předpolí byl naprosto nedostatečný zádržný systém. Vzhledem ke stavebnímu stavu bylo třeba nahrazení mostu novou konstrukcí.

Technickým řešením byla demolice stávajícího mostu 4167-1, výstavba nového ve stejné poloze, rekonstrukce silnice a úprava koryta pod mostem. Nový most je monolitický ŽB otevřený rám o jednom poli. Založení mostu je hlubinné na velkopřůměrových pilotách. Úprava silnice III/4167 je v dl 335,95 m, v oblasti nového mostu kategorie S 6,5 m v provozním staničení km 0,616-0,952.
