REFERENČNÍ LIST STAVBY**Název stavby:****III/4179 Zbýšov, most 4179-6****Stav před rekonstrukcí:**

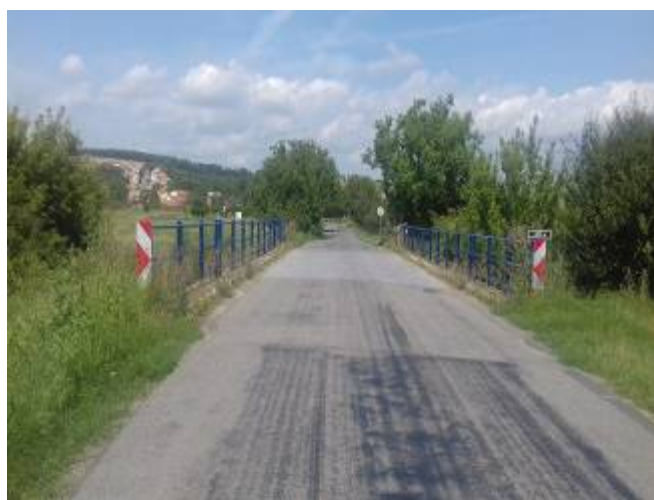
Na základě hlavní mostní prohlídky byl stavební stav nosné konstrukce mostu zhodnocen jako V – špatný. Na mostě bylo osazeno dopravní značení, které snižovalo jeho únosnost. Objevovalo se zde množství nedostatků a závad: opadávající omítka, nefunkční izolace, nenormové zábradlí, koroze ložisek, apod.

*Stav před rekonstrukcí*

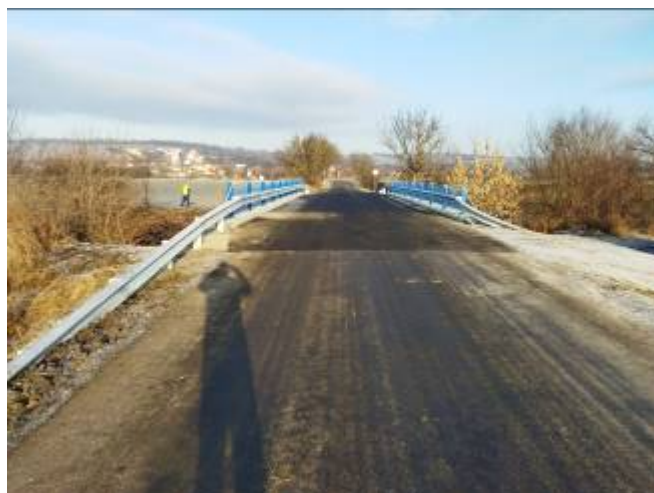
*Stav po rekonstrukci*

Opravou stávajícího mostu je tedy sanace spodní stavby, zřízení nové izolace na nosné konstrukci, vyrovnání spádu. Dále pak zhotovení nových železobetonových říms a osazení zábradelního svodidla dle platných norem. Oprava mostu proběhla ve stávajících šířkách a silnice je směrově, výškově i sklonově navázána na stávající stav.
