REFERENČNÍ LIST STAVBY**Název stavby:****III/42211 Vlkoš průtah***Mapa***Stav před rekonstrukcí:**

**Nový stav:**

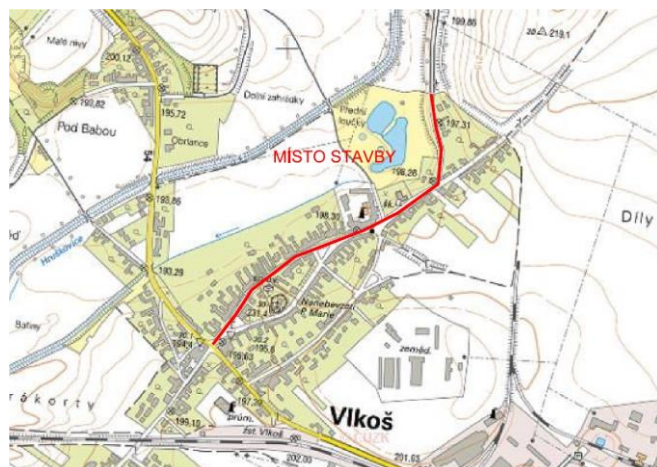
Stav před rekonstrukcí

Stávající vozovka měla kryt z asfaltobetonu, který byl do značné míry narušen. V krytu byly vysprávky po nově vybudované kanalizaci, vyjeté koleje, viditelné příčné, podélné i mozaikové trhliny. Stav povrchu vozovky byl ohodnocen jako havarijní.

Jednalo se o rekonstrukci silnice III/42211 v obci Vlkoš. V rámci rekonstrukce bylo provedeno vyfrézování stávajících krytových vrstev, byla provedena recyklace za studena, lokální sanace krajů, položení nových krytových vrstev, zřízení krajnice a osazení UV. Celková délka rekonstruovaného úseku je 0,846 km.

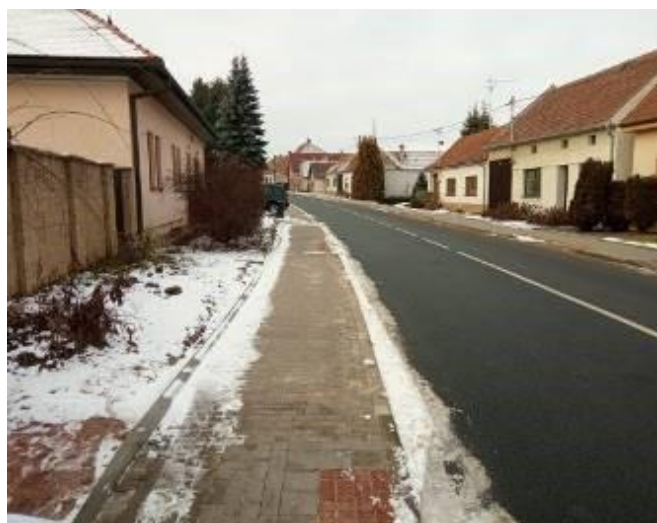
**Projektant:** Projekce DS s.r.o**Zhotovitel:** Skanska a.s.**Termín realizace:** 10/2021 - 12/2021**Náklady stavby:** 16 151 tis. Kč**Zdroj financování:** IF SÚS JMK, SFDI*Stav po rekonstrukci*
