Název stavby:

III/41322 Chvalovice průtah

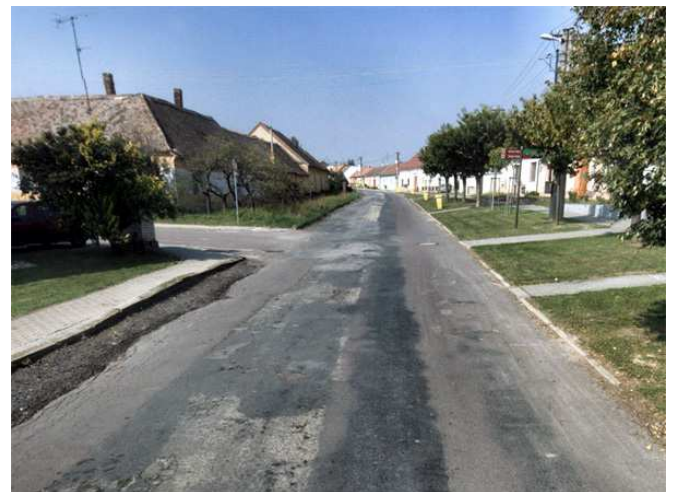
Stav před rekonstrukcí

Důvodem rekonstrukce byl velmi špatný dopravně technický i stavební stav silnice v průtahu obcí. Vozovka komunikace vykazovala především plošné deformace a síťové trhliny (snížená únosnost vozovky). Ve špatném stavebním stavu byla také stávající dešťová kanalizace a propust sjezdu k zem. družstvu. Nevyhovující byla i šířka komunikace v průtahu a absence parkovacích míst.
