Název stavby:

III/4284 Medlovice - průtah

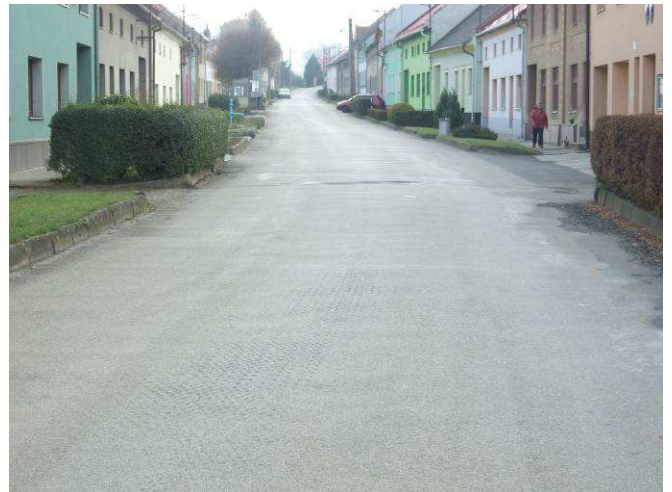
Stávající vozovka měla kryt z asfaltobetonu, který byl do značné míry narušen. V krytu byly vysprávkky, vyjeté koleje, kryt byl opotřeben nárůstem dopravy, byly viditelné příčné, podélné i mozaikové trhliny. Také únosnost vozovky byla nedostačující. Stav povrchu vozovky byl ohodnocen jako havarijní.

Stav před rekonstrukcí

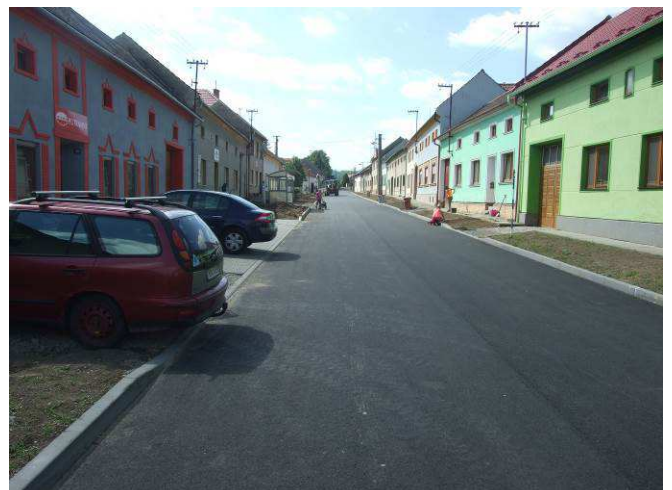
Stav po rekonstrukci

Jednalo se o rekonstrukci silnice III/4284 v intravilánu obce Medlovice. V rámci rekonstrukce bylo provedeno vyfrézování stávajících asfaltových vrstev, recyklace za studena, obnova podkladních vrstev, položení nových asfaltových vrstev a úprava autobusové zastávky. Celková délka rekonstruovaného úseku je 0,874 km.
