Název stavby:

II/414 Lechovice – Borotice

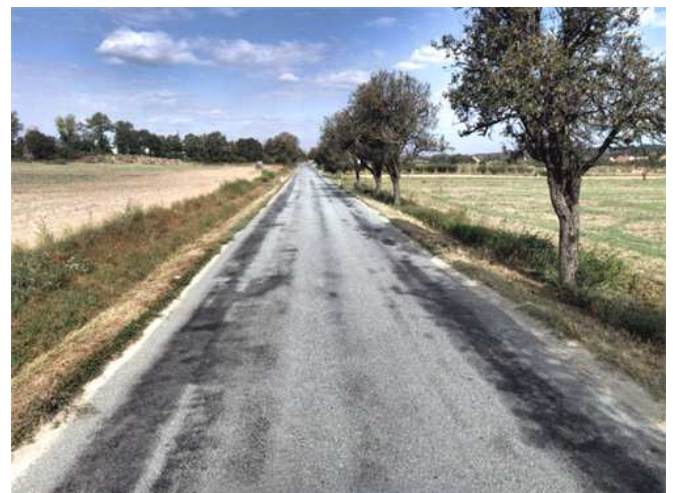
Důvodem rekonstrukce předmětného úseku mezi obcemi Lechovice a Borotice, byl špatný dopravně technický i stavební stav silnice a propustku v km 1,275. K nejvýznamnějším závadám vozovky patřily zejména, plošné deformace a výtluky. Propustek měl zkorodované nosné ocelové prvky, degradované betonové části a posunuté kameny v čele i křídlech.

Stav před rekonstrukcí

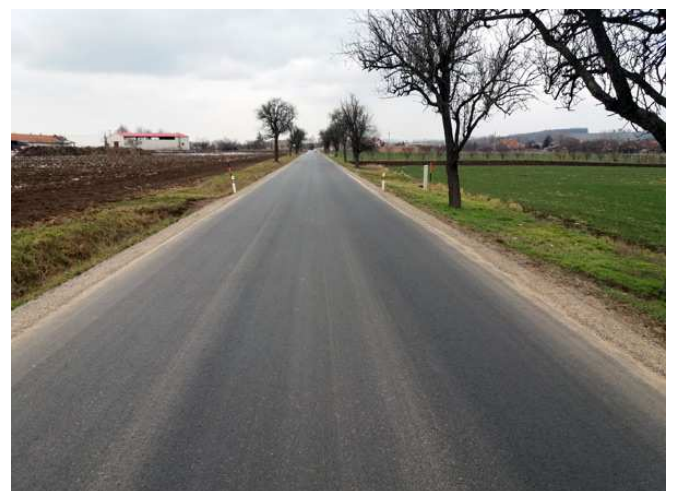
Stav po rekonstrukci

Oprava silnice (objekt SO 1) byla provedena v délce 1895 m zesílením krytu vozovky obrusnou vrstvou ACO 16+, tl. 60 mm, vč. vyspravení nerovností a propadených krajů vozovky a dalších souvisejících prací.

Propustek (objekt SO 201) byl proveden jako ŽB prefabrikovaný rám se světlostí otvoru 2 x 1 m, délky 9 m, umístěný na ŽB desku, vtok i výtok byl vydlážděn kamennou dlažbou, dále budou provedeny ŽB křídla, ŽB římsy, na návodní straně opěrná zeď a další související práce.
