REFERENČNÍ LIST STAVBY

II/380 Terezín - Čejč

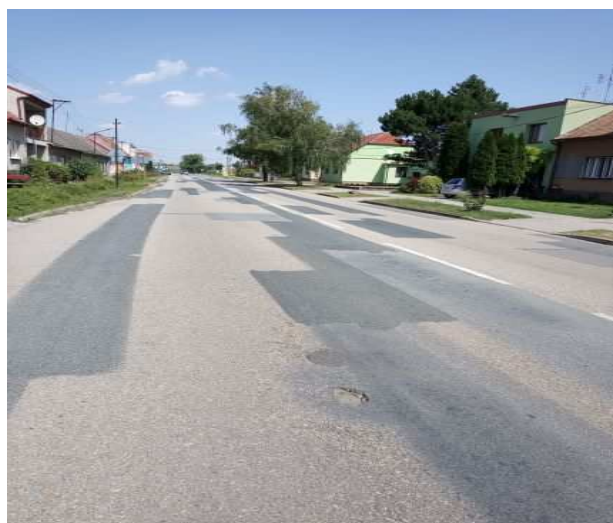
Povrch vozovky vykazoval značné plošné deformace a poruchy způsobené nárůstem dopravy, včetně nedostatečného odvodnění povrchu komunikace.

Stav před rekonstrukcí

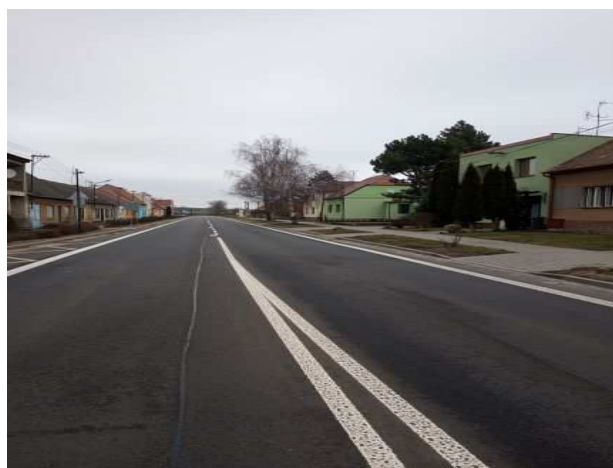
Stav po rekonstrukci

Rekonstrukce komunikace spočívala v odstranění obrusné a ložné vrstvy vozovky a následném zřízení těchto dvou vrstev vozovky s navýšením tloušťky oproti stávající konstrukci vozovky o 10mm. Součástí stavby byla rekonstrukce odvodnění, stávajících zálivů autobusových zastávek, odstavného pruhu u kostela, úprava napojení silnice II/419, místních a účelových komunikací, byly nově zřízeny 2 ochranné/dělicí ostrůvky, úprava chodníků a sjezdů.
